DPE Diagnostic de performance énergétique (logement)

N°ADEME : 2216E0704973A

Adresse : **9 RUE LORDAGET PAVILLON PAVILLON
16700 RUFFEC**

Type de bien : Maison Individuelle
Année de construction : 1978 - 1982
Surface habitable : **93 m²**
Ref. personnelle : 01200001
Propriétaire : Société LOGELIA
Adresse : 10, IMP D'AUSTERLITZ CS 32518 16000 ANGOULEME

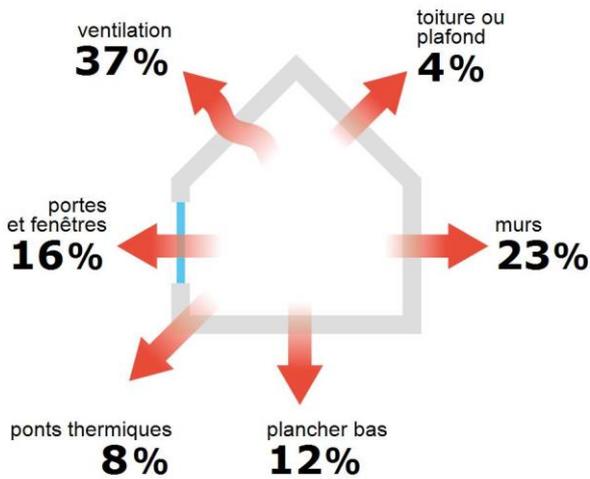
Schéma des déperditions de chaleur

Murs	Mur en blocs de béton creux d'épaisseur ≤ 20 cm avec isolation intérieure (réalisée entre 1983 et 1988) donnant sur l'extérieur Mur en blocs de béton creux d'épaisseur ≤ 20 cm avec isolation extérieure (réalisée entre 2013 et 2021) donnant sur l'extérieur Mur en blocs de béton creux d'épaisseur ≤ 20 cm avec isolation intérieure (réalisée entre 1983 et 1988) donnant sur un garage	insuffisante

Plancher bas	Dalle béton donnant sur un terre-plein avec isolation intrinsèque ou en sous-face (réalisée entre 1978 et 1982)	insuffisante

Toiture/plafond	Plafond en plaque de plâtre donnant sur un comble faiblement ventilé avec isolation intérieure (réalisée entre 2013 et 2021)	moyenne

Portes et fenêtres	Porte(s) métal opaque pleine Porte(s) bois opaque pleine Portes-fenêtres battantes pvc, double vitrage Fenêtres battantes pvc, double vitrage	insuffisante

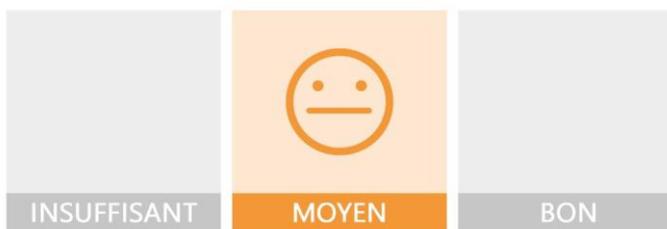
Confort d'été (hors climatisation)*

Les caractéristiques de votre logement améliorant le confort d'été :

logement traversant

fenêtres équipées de volets extérieurs

toiture isolée
